MUNICÍPIO DE VISEU

EDITAL

NOTIFICAÇÃO | PROCESSO: 17.04.08/2021/28

AUTO DE VISTORIA

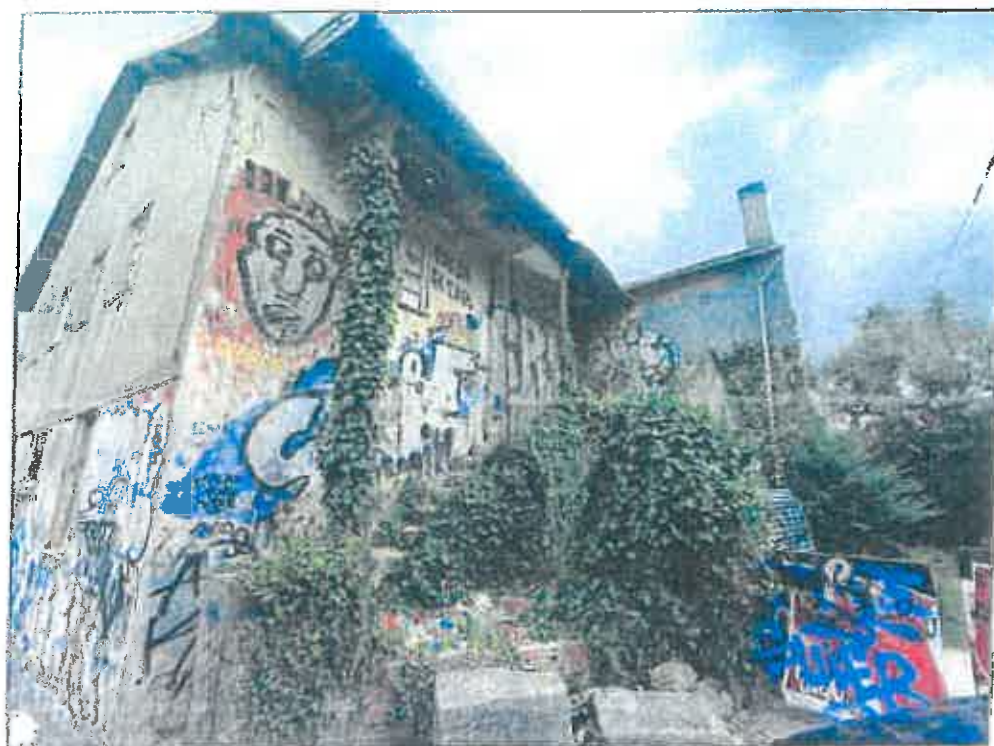
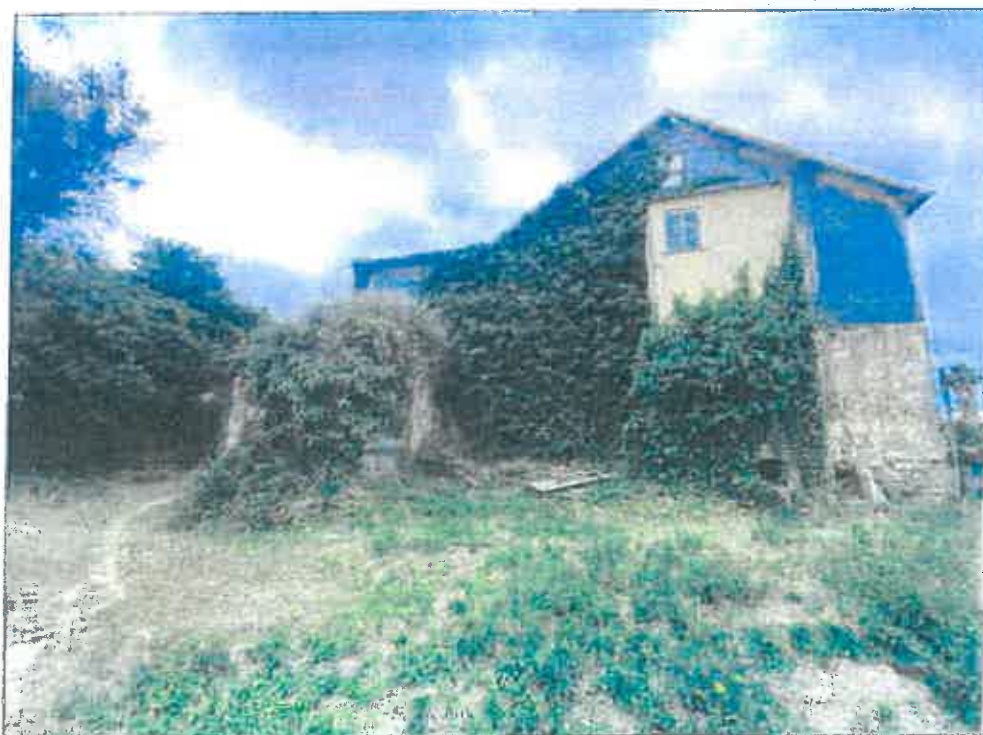
Foto n.º 1 e 2 – Alçado principal/lateral esquerdo e posterior.

Apesar de se verificar que, recentemente, foi efetuado o corte de vegetação, persiste o crescimento de vegetação trepadeira, que, ao longo do tempo, vai agravando o estado de degradação do edifício.

Pelo exterior, não se vislumbram sinais que indiquem fragilidades estruturais, ou outro tipo de anomalia que coloque em risco a segurança de pessoas e bens que circulam na via pública. Todavia, em consequência do crescimento de vegetação trepadeira sobre o imóvel, as atuais condições tendem agravar o estado de conservação do imóvel, considerando-se imprescindível o corte daquelas trepadeiras.

1.º De acordo com as atribuições consignadas à Câmara Municipal de Viseu, pelo n.º 2 do artigo 89.º do Decreto-Lei n.º 555/99 de 16/12, na sua atual redação (Regime Jurídico da Urbanização e Edificação - RJUE), deverão ser notificados os proprietários do edifício em questão, **para no prazo de 30 dias a contar da data de notificação**, proceder ao corte e limpeza de toda a vegetação trepadeira sobre o imóvel.
