*Ação 5 | Freguesias Educam no Caminho para  
Viseu Cidade e Comunidade Sustentável*

*Junta de Freguesia de Orgens*

# 1. Ficha de Identificação e Resumo da Instalação

### EDIFÍCIO SEDE DA JUNTA DE FREGUESIA DE ORGENS

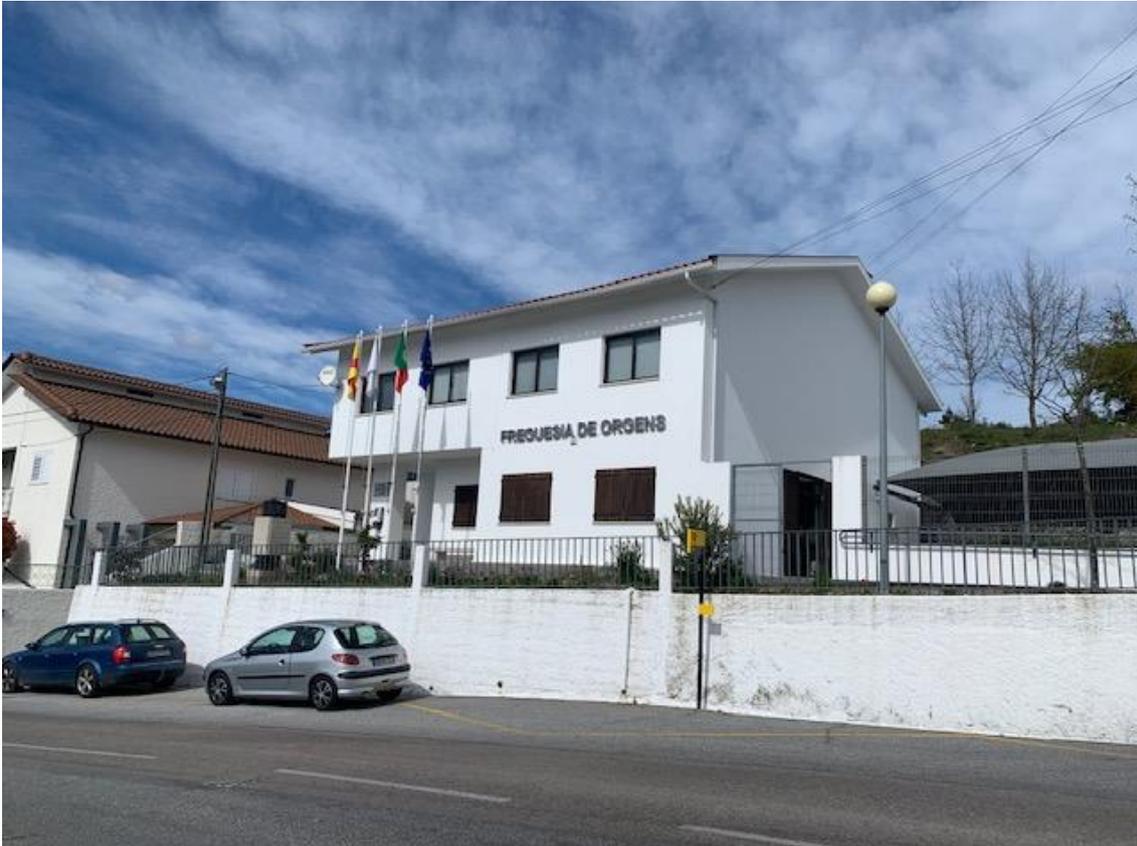
Edifício composto por dois pisos destinado à sede de Junta de Freguesia, localizado na Rua do Olival, Orgens, Viseu. Possui fachadas na orientação Noroeste, Sudeste, Sudoeste e Nordeste e situa-se na periferia de uma zona urbana onde não existem obstáculos/edifícios que provoquem sombreamento. É composto por um hall, uma sala de espera, gabinetes, salas de reuniões, salão, instalações sanitárias e arrumos. Apresenta inércia térmica forte e a ventilação processa-se de forma natural. Não dispõe de sistemas produção de águas quentes sanitárias. Dispõe de duas unidades de climatização do tipo ar condicionado e a iluminação dos vários espaços é feita através luminárias com lâmpadas fluorescentes e incandescentes.
