MUNICÍPIO DE VISEU

AUTO DE VISTORIA

Processo: 17.04.08/2021/14 | [EDOC/2021/49808](#)

Local: Rua do Barreiro, N.º 22, Travassós de Baixo, Viseu

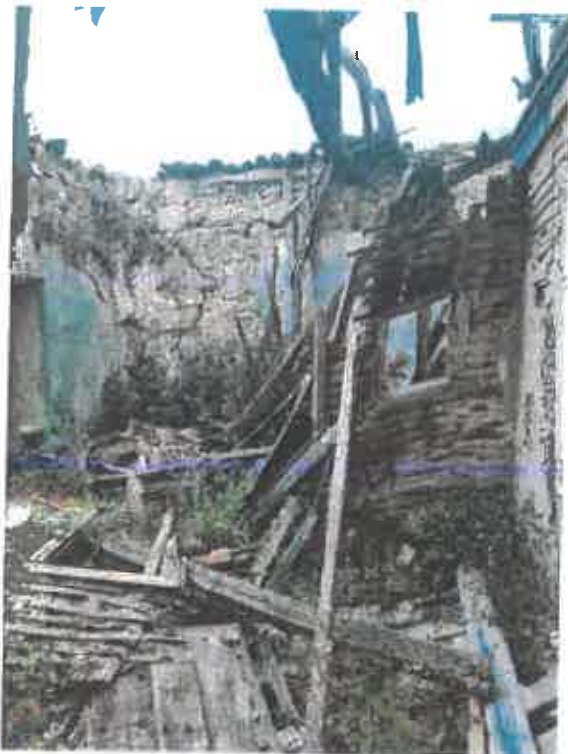
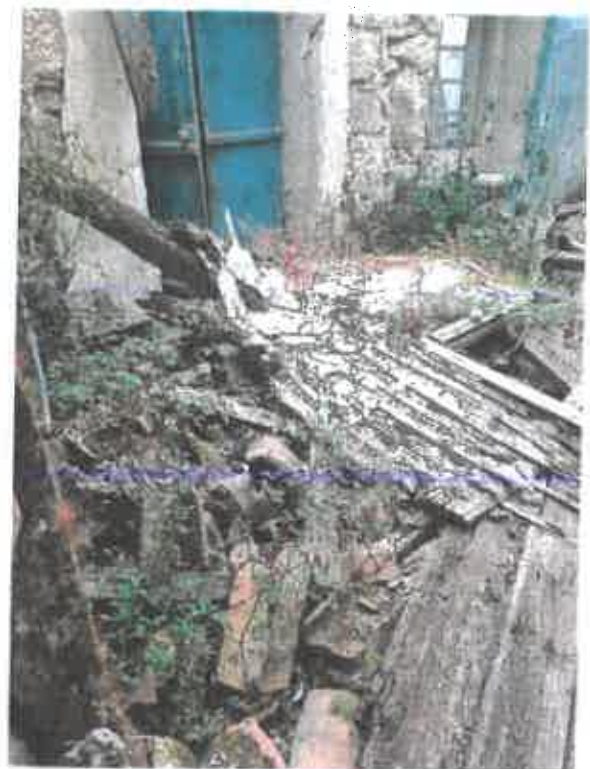
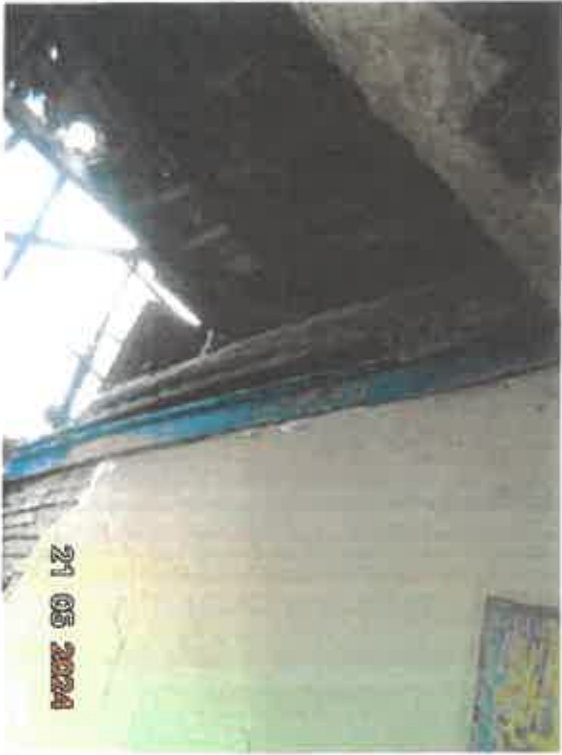
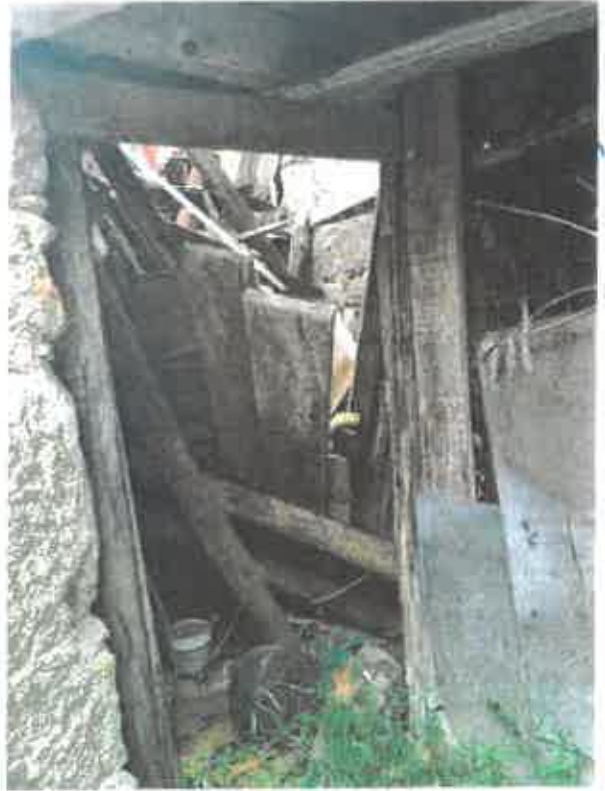
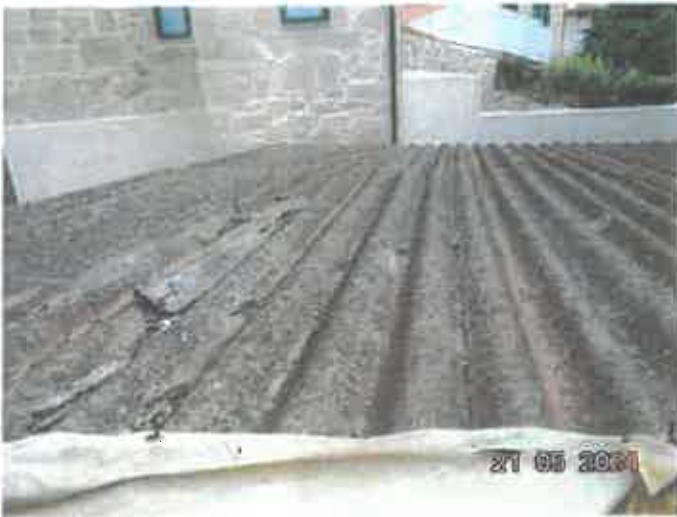
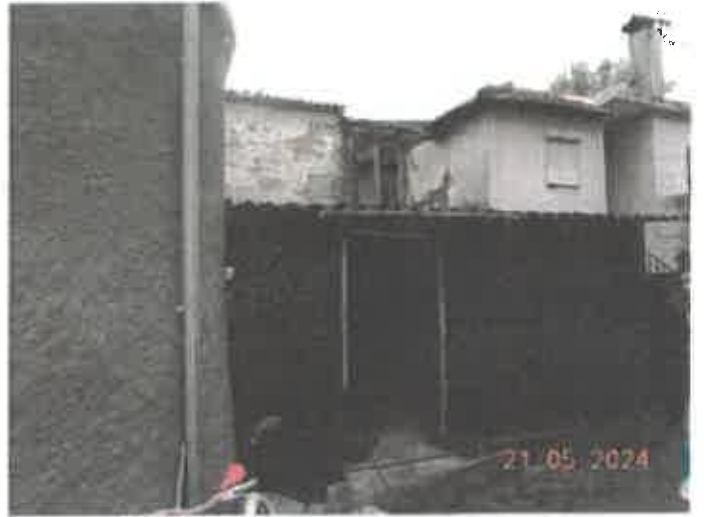
EDIFICIO 1

Trata - se de um edifício devoluto e em ruína total, contíguo a outra edificação, já sem cobertura em toda a sua implantação.

Na parte frontal do edifício foi construído uma espécie de barracão, sem licenciamento, com uma estrutura metálica, tapada na entrada com malha de ocultação, e com a cobertura em placas de amianto.

Verificou-se que os vãos da edificação se encontravam abertos, permitindo a entrada indevida ao interior do edifício, uma vez que a construção frontal (barracão) não impede a entrada de pessoas na edificação.

A parede contigua à casa do queixoso, em tabique, apresenta uma significativa deterioração, verificando-se que algumas massas que constituem a parede já colapsaram.

O vão na lateral, de acesso ao logradouro, não se encontra encerrado, permitindo o livre acesso a pessoas e animais, potenciando o abrigo e reprodução destes.

O interior da edificação encontra-se coberto por densa vegetação, e escombros, o que representa um foco de insalubridade para as habitações contiguas, exigindo uma intervenção de limpeza, atendendo ao perigo de incêndio e de desenvolvimento de bicharada, bem como a segurança de pessoas e bens, por constituir uma situação de insalubre representativa de perigo para a saúde pública.

- a) Relativamente à cobertura (contínua nos dois edifícios), devem os seus proprietários (edifício 1 e 2) se concertarem, de forma a sanar as deficiências assinaladas.

- b) Proceder à limpeza total da vegetação e escombros, no interior dos edifícios, com a devida remoção dos resíduos para depósito autorizado;
- c) Após a remoção da vegetação e escombros, proceder à revisão do estado geral de conservação dos elementos estruturais existentes, e providenciar a demolição integral dos que possam apresentar perigo de ruína iminente.
- d) Proceder ao encerramento de todos os vãos onde se verifique o acesso fácil ao interior da edificação, nomeadamente portas e portões, recorrendo a material opaco resistente, por forma a impedir a entrada de pessoas e animais, porém permitindo o acesso para limpeza e manutenção regulares;
- e) Proceder à demolição da estrutura na parte frontal do edifício, com a retirada das placas de amianto.
- f) Remover para depósito autorizado, todos os resíduos provenientes dos trabalhos de demolição e limpeza de terreno;

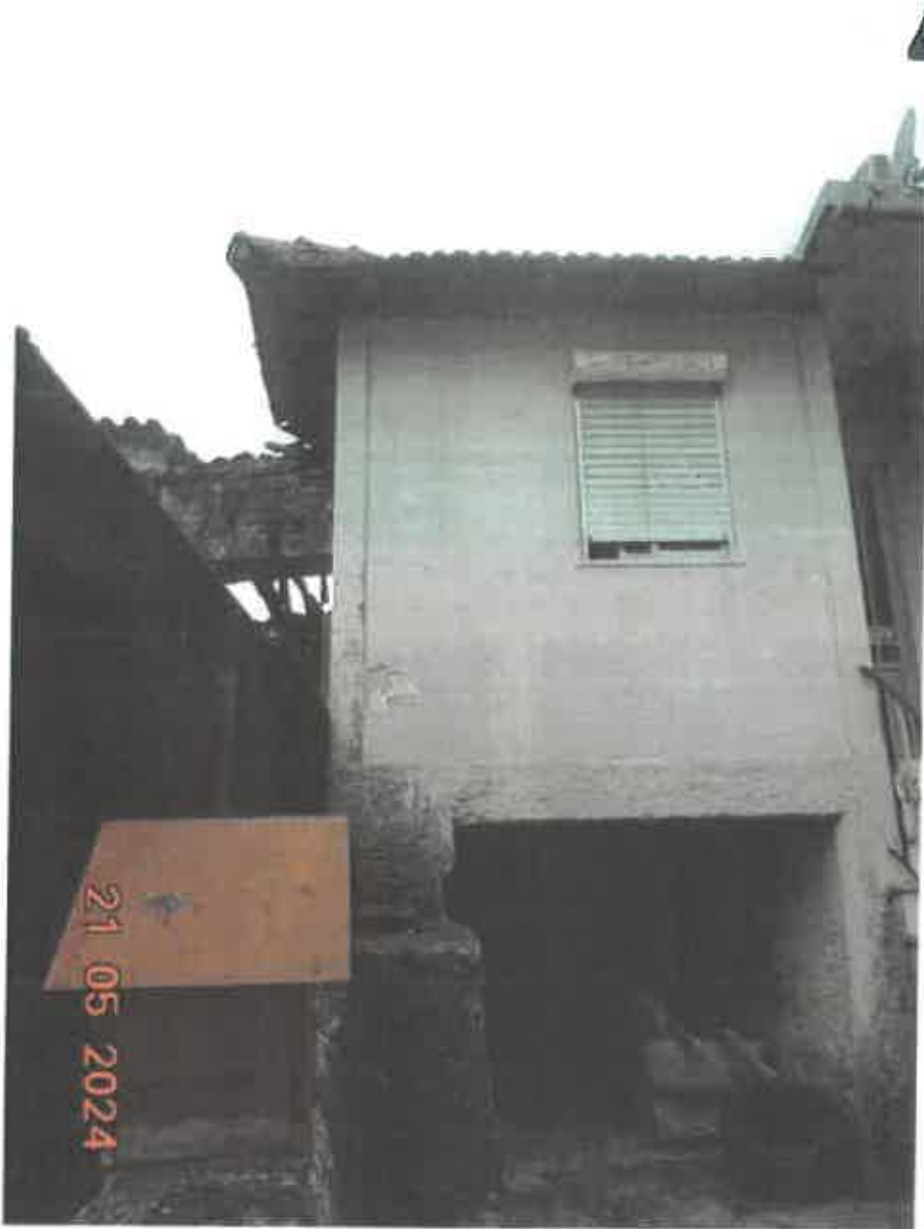
EDIFICIO 2

A edificação contigua, queixosa, partilha a cobertura com a casa em ruínas (edifício 1); uma vez que o edifício 1 já não possui cobertura, inevitavelmente a cobertura do edifício 2, encontra-se em deterioração.
